Situată monumentelor romane din vestul comunei Măldăeni

Alcătuiesc acest material la solicitarea INP¹, în vederea realizării unui nou PUG pentru comuna Măldăeni (jud. Teleorman). Vor fi prezentate aici cele mai recente concluzii ale proiectului de cercetare *Limes Transalutanus*².

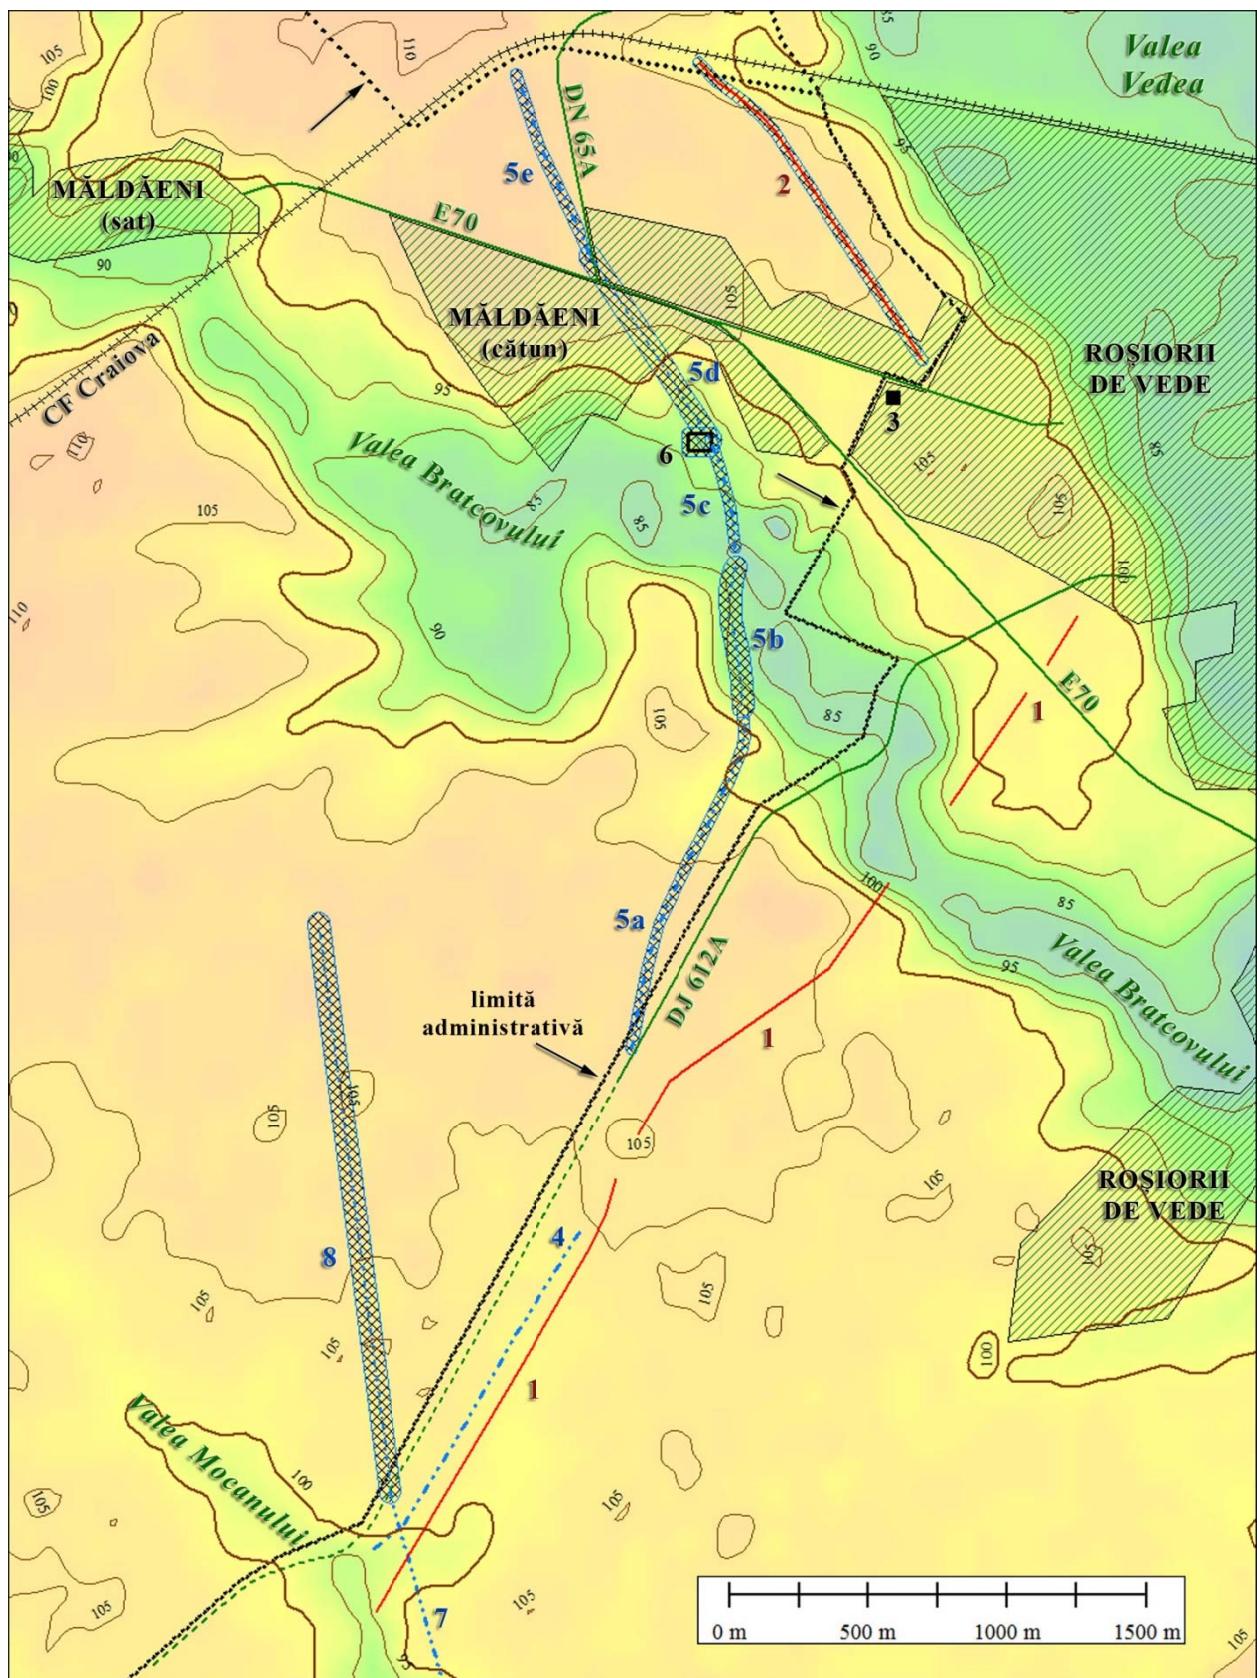
Figura 1: Situația monumentelor romane în zona de vest a comunei Măldăeni.

- linie roșie – valuri de demarcație a teritoriului imperiului roman (prima jumătate a sec. al III-lea);
- linie și două puncte (albastru deschis) – drumuri vechi (romane);

- linie verde continuă – şosele; discontinuă – nemodernizate;
- linie punctată groasă, neagră: limite administrative;
- haşură verde diagonală – localități (limitele aparente ale intravilanului);

- haşură cu dublă diagonală – zone propuse pentru de protecție;
- cifre – obiective istorice:
 1. valul roman pe teritoriul administrativ al orașului Roșiorii de Vede;

2. valul roman pe teritoriul administrativ al comunei Măldăeni;
 3. fortul roman de la Roșiori (amplasare ipotetică);
 4. drumul roman pe teritoriul administrativ al orașului Roșiori;

5. drumul roman (numit „Măldăeni-est”) pe teritoriul administrativ al comunei Măldăeni;
 6. poziția unui turn de supraveghere (rectangul de distribuție a rămășișelor);

7. drum vechi (foarte probabil roman), numit, pentru distincție, „a Văii Mocanului”, pe teritoriul administrativ al orașului Roșiori;
 8. „drumul Văii Mocanului” pe teritoriul administrativ al comunei Măldăeni.

Înainte de a trece la prezentarea obiectivelor de pe teritoriul comunei Măldăeni, voi prezenta pe scurt situația din zona graniței dintre zonele administrative de primăria Roșiori și cea de la Măldăeni. Fortul roman (nr. 3 în Fig. 1) este poziționat ipotecic, comparând schița de plan rămasă de la Polonic (singurul arheolog român care pare să-l fi văzut) cu harta militară a anilor 1980, care prezintă Strada Oltului (ieșirea din Roșiori pe direcția Craiova) în rambleu. Înțând cont de faptul că strada respectivă, chiar dacă reprezintă recordul la o șosea națională (azi internațională), nu face parte din rețeaua națională de drumuri, ci din rețeaua orășenească (cu un nivel de urbanism scăzut), prezența unui rambleu, pe o lungime de aproape un km, într-o zonă oricum înaltă (care deci în principiu nu băltește⁹), reprezintă un fapt curios. Alinieră unghiulară dintre această stradă și schița lui Polonic a condus, mai departe, la formularea ipotezei că Strada Oltului, la vest de Aleea Parc, este un fost drum roman, localizarea

Valul aflat la vest de orașul Roșiorii de Vede, marcat la Fig. 1 cu nr. 2, nu apare pe nici una dintre hărțile vechi, nici nu este amintită de Polonic. Segmentul de val este însă vizibil pe oricare dintre ortofotografiile accesibile astăzi (ortofotografii românești sau Google Earth). Urma vizibilă pe câmp, pe unele seturi de ortofotografii, poate oferi iluzia unui sănț între două valuri, dar vizita pe teren, în octombrie 2014, a clarificat faptul că este vorba despre un val simplu (fără sănțuri vizibile), relativ slab conservat, cu foarte puține materiale arse în compoziție.

Coordonatele segmentului marcat nr. 2 la Fig. 1 sunt următoarele (Stereo 70, de la sud la nord):

Despre acest drum nu s-a știut nimic sigur până în toamna anului 2014¹². A existat o ipoteză de lucru inițială, consolidată de un element prezent pe Harta Szathmári¹³, urmărită acum pe teren cu succes. Figura 1 prezintă acest drum din cinci segmente, pentru bunul motiv că documentarea lor este de natură și calitate diferită. Va fi prezentată pe scurt situația din fiecare segment.

Din acest motiv, linia prezentată la Fig. 1 pentru segmentul 5b este aproximativă. Coordonatele propuse sunt următoarele:

Limita de protecție propusă aici (cu simpla servitute a supravegherii arheologice) este de 20 de m, simetric de ambele părți ale liniei (v. Fig. 1).

Distribuția resturilor materiale în cultura agricolă sugerează un obiectiv de mici dimensiuni, de pildă un turn de supraveghere. Un astfel de obiectiv ar avea un diametru de aproximativ 20 m (cu șanțurile de apărare cu tot), însă urmele sale împrăștiate de lucrările agricole ar putea avea dimensiunile sugerate de rectangul regulat desenat la Fig. 1, respectiv 84 x 63 m, având următoarele coordonate:

Din motive utilitare (separarea arealelor de responsabilitate administrativă), acest drum a fost marcat cu două numere distinte la Fig. 1: nr. 7 pentru sectorul Roșiori și nr. 8 pentru sectorul Măldăeni. Pentru zona de la est de șoseaua judeeană, drumul se poate vedea (slab) și pe ortofotografiile românești, și pe Google Earth. El a fost însă surprins excelent într-o fotografie oblică luată din dronă, în august 2014, publicată recent în *Antiquity Gallery Project*²¹. Drumul pune serioase probleme de interpretare,

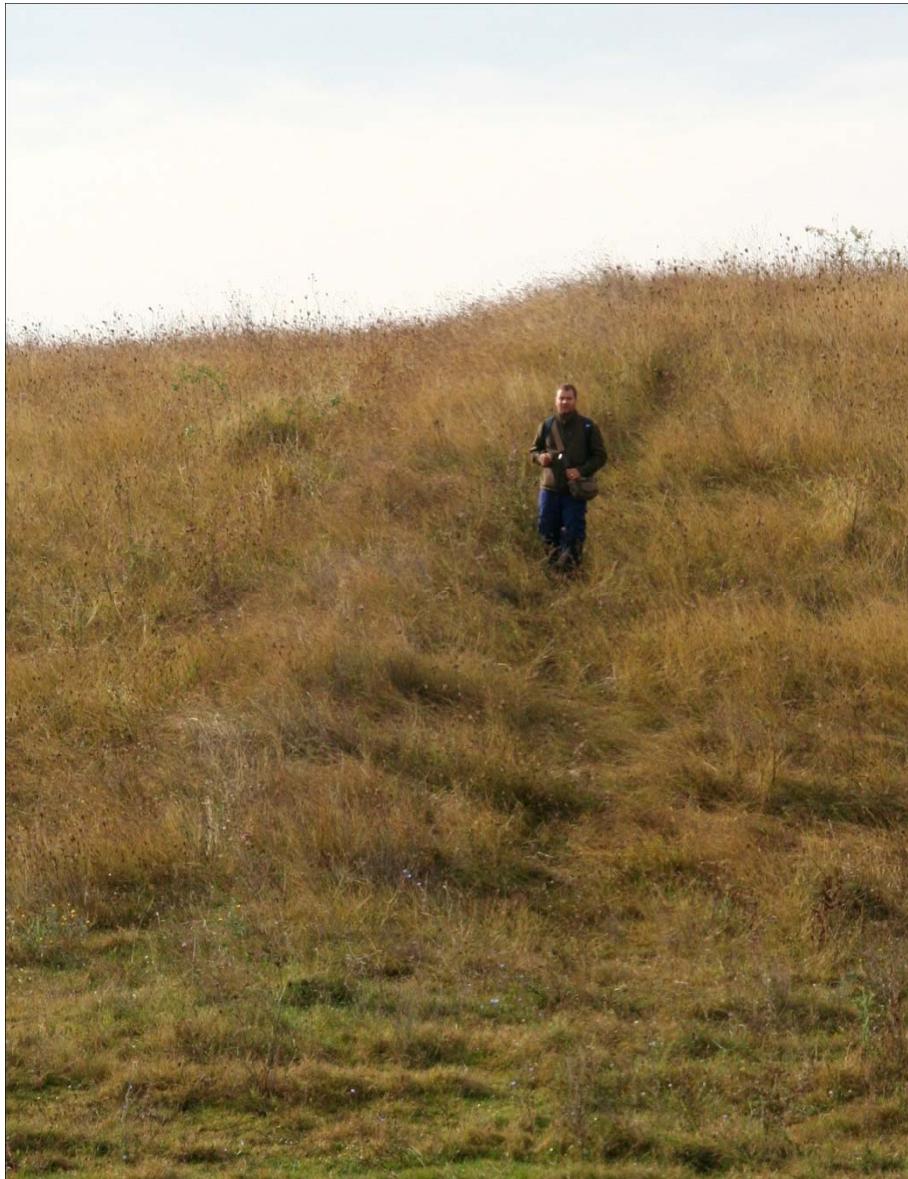
Figura 2. Drumul roman imediat la sud de Pârâul Bratcov.

Burnasului – dar și la nord, până la Argeș – să lipsească piatra din substratul geologic⁷, aşa încât drumul este realizat după rețeta obișnuită (alternarea de straturi de materiale cu proprietăți diferite), dar folosind exclusiv argile diferite, eventual ușor arse. Adâncimea la care a fost realizată fundația drumului este cea obișnuită (cca. 1 m), lățimea probabilă fiind cea minimă (8 picioare romane, sau 2,4 m)⁸, straturile fiind extrem de puternic compactate, realizând un rambleu care și astăzi are aproximativ o jumătate de metru deasupra terenului din jur (din păcate nu peste tot; vezi însă **Figura 2**).

A doua mențiune se leagă de „permisivitatea” propunerilor mele cât și de eventuala temere că monumentul ar putea fi complet distrus de lucrările agricole. Trebuie spus că, prin prisma rezultatelor sondajelor geologice (și sedimentologice, desigur)¹⁹, riscul unei distrugeri totale este mai mare pentru valuri care, deși mai masive, au o substructură superficială; drumurile, din contră, au o fundație de un metru! Desigur, arăturile vor continua să deranjeze straturile superioare ale drumului, însă cele inferioare par la adăpost. Structura acestor drumuri va putea fi analizată în detaliu pe unul dintre (puținele, în fapt) segmentele mai puțin deranjate de agricultură, cum este cel aflat imediat la sud de Valea Bratcov (revezi Fig. 2).

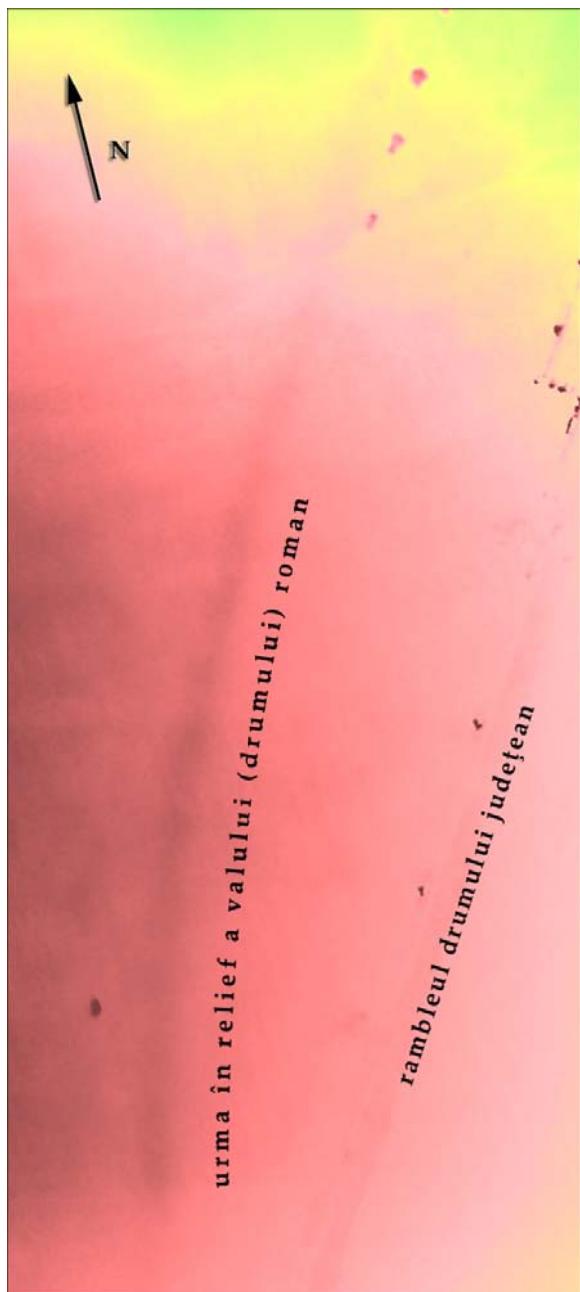
Figura 3. Reprezentare topografică a ortofotografiei realizate la vest de DJ 612A, cu evidențierea drumului roman.

(lumina era precară), ci un sub-produs al procesului, care este reprezentarea topografică a norului de puncte (Figura 3), care a permis cartografierea exactă a traseului în zona proximă șoselei județene.

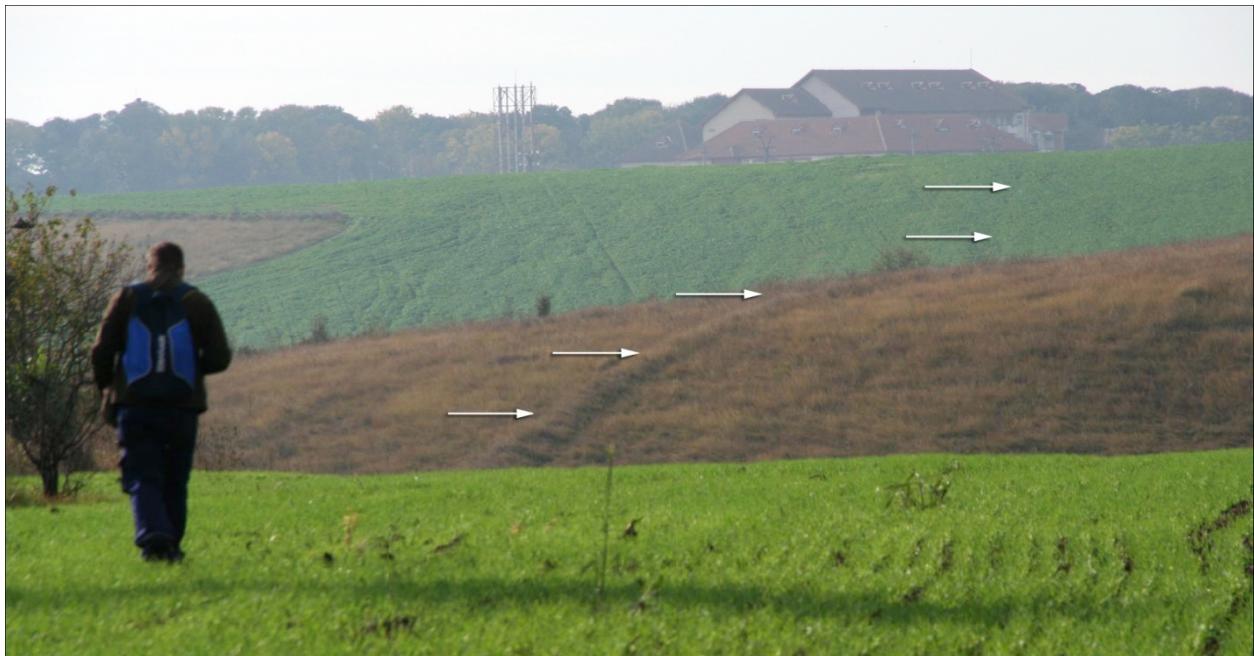
Figura 4. Drumul roman între Măldăeni (cătunul), la sud de Pârâul Bratcov, și Spitalul de Pneumoftiziologie (fundal). Vedere către sud.

Segmentul 5b, respectiv între Spitalul de Pneumo-ftiziologie și cursul pârâului Bratcov, a putut fi văzut, cu ochiul liber, într-o acțiune de teren de la mijlocul lui octombrie (Figura 4), la sud de cătunul Măldăeni, asigurându-ne astfel că ipoteza noastră este corectă (a fost prima probă concretă obținută în acest sens). Nu s-a făcut cercetare dincolo de râu, traseul concret (și detaliat) urmând a fi clarificat ulterior. Desigur, această fotografie, în sine, reprezintă o idee destul de bună asupra traseului concret, dar nu permite și recoltarea coordonatelor. Din păcate, nici una dintre numeroasele orteofotografii disponibile (cel puțin 4 seturi) nu permite precizarea – dincolo de orice dubiu – a coordonatelor traseului.
